PADRONIZAÇÃO DE PROCEDIMENTOS E TREINAMENTO DE PESSOAL PARA AUMENTAR A SEGURANÇA DO TRABALHO EM UMA EMPRESA DA CONSTRUÇÃO CIVIL

Doi 10.21902/emprad.v1i1.320
Recebido: 08/08/2016
Aprovado: 21/10/2016

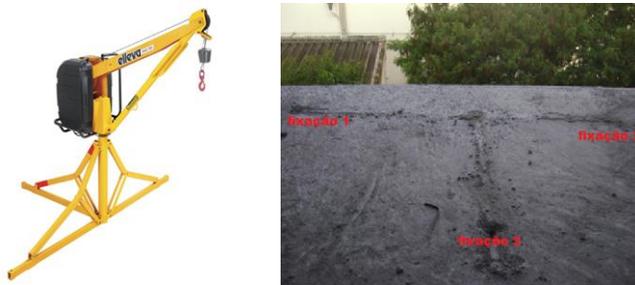
Figura 1: Detalhe do guincho e dos três pontos de fixação na laje.

Falta de Sinalização: De acordo com as fotografias pertencentes ao laudo técnico e com as informações obtidas junto ao técnico de segurança do trabalho da empresa, as fixações do guincho não possuíam identificação, que as diferenciavam das fixações das formas da laje. Sabendo-se que os tipos de parafusos eram os mesmos, isso proporcionou condições favoráveis para que o funcionário responsável pela desforma retirasse dois dos três parafusos de fixação do guincho, causando instabilidade do conjunto. A figura 1 ilustra o guincho e a laje de fixação do mesmo.

Fonte: Relatório de auditoria realizado pela empresa responsável pela obra. Detalhes dos pontos de fixação em vermelho.

A figura 1 permite ilustrar o equipamento (fotografia à esquerda), bem como os três furos de ancoragem do mesmo junto à laje (fotografia à direita).

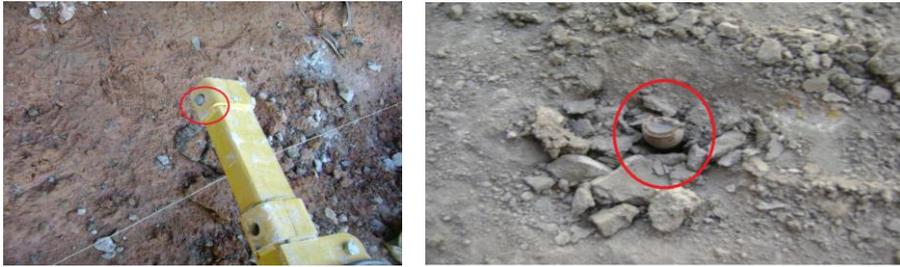
Figura 2: Detalhe do parafuso fixador do equipamento, rompido no acidente.

A figura 2, mostra o parafuso de fixação rompido no acidente. O guincho tinha três pontos de fixação, o funcionário que desformava retirou dois pontos de ancoragem, sobrecarregando o único que restou.

Fonte: Relatório de auditoria realizado pela empresa responsável pela obra. Detalhe do parafuso rompido em vermelho.

Conforme pode ser observado pela figura 2, o parafuso de fixação do equipamento, que não foi removido, não suportou a carga a qual o mesmo içava, resultando em seu rompimento. Pode-se perceber que uma parte do parafuso permaneceu na laje e a outra no equipamento, fotografias da direita e da esquerda, respectivamente.

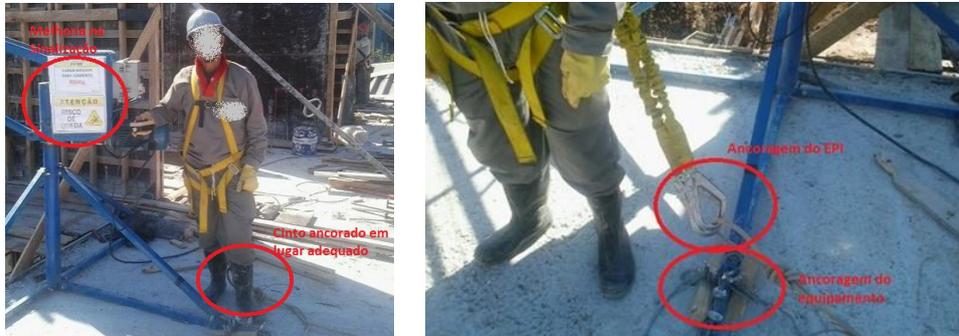
Figura 3: Melhorias na sinalização de alerta de risco e de procedimentos adequados de ancoragem de cinto de segurança

Conforme pode ser observado na figura 3, na obra do acidente 2, havia um guincho semelhante ao usado no acidente 1, porém, a empresa investiu em sinalização do equipamento, conforme observado na fotografia da esquerda. A fotografia da direita demonstra a ancoragem do equipamento à estrutura do prédio para que, em caso de desprendimento de fixação, o mesmo não venha ao solo. Também ilustra a ancoragem do funcionário em lugar correto, a saber junto à estrutura do prédio, para que não se repita casos como aquele do acidente 1.

Ainda em relação à mesma obra onde ocorreu o acidente 2, cabe relatar que se verificou, a partir dos registros fotográficos obtidos junto à empresa, a materialização dos novos procedimentos de segurança adotados por esta e que se distinguem completamente do cenário verificado no âmbito do acidente anterior, conforme figura 3.

Na obra do acidente 1, não havia sinalização da fixação do guincho, fator que contribuiu para a ocorrência do acidente. A análise do material fotográfico obtido junto ao técnico de segurança do trabalho da empresa permitiu verificar que na obra do acidente 2, o erro foi corrigido pelo uso de sinalização através de pequenos pedaços de madeiras pintados em vermelho e com o acesso restrito aos parafusos. Contudo, torna-se importante destacar que a mesma carece de melhorias, pois a identificação deveria ser realizada com placas de cores fortes, contendo textos e imagens alertando sobre a existência de parafusos de fixação do equipamento.
